**Forvaltningsplan for Statsbyggs
kulturhistoriske eiendommer**

POLMAK TOLLSTASJON

**KULTURHISTORISKE OG
TEKNISKE REGISTRERINGER AV
BYGNING**

DEL 2

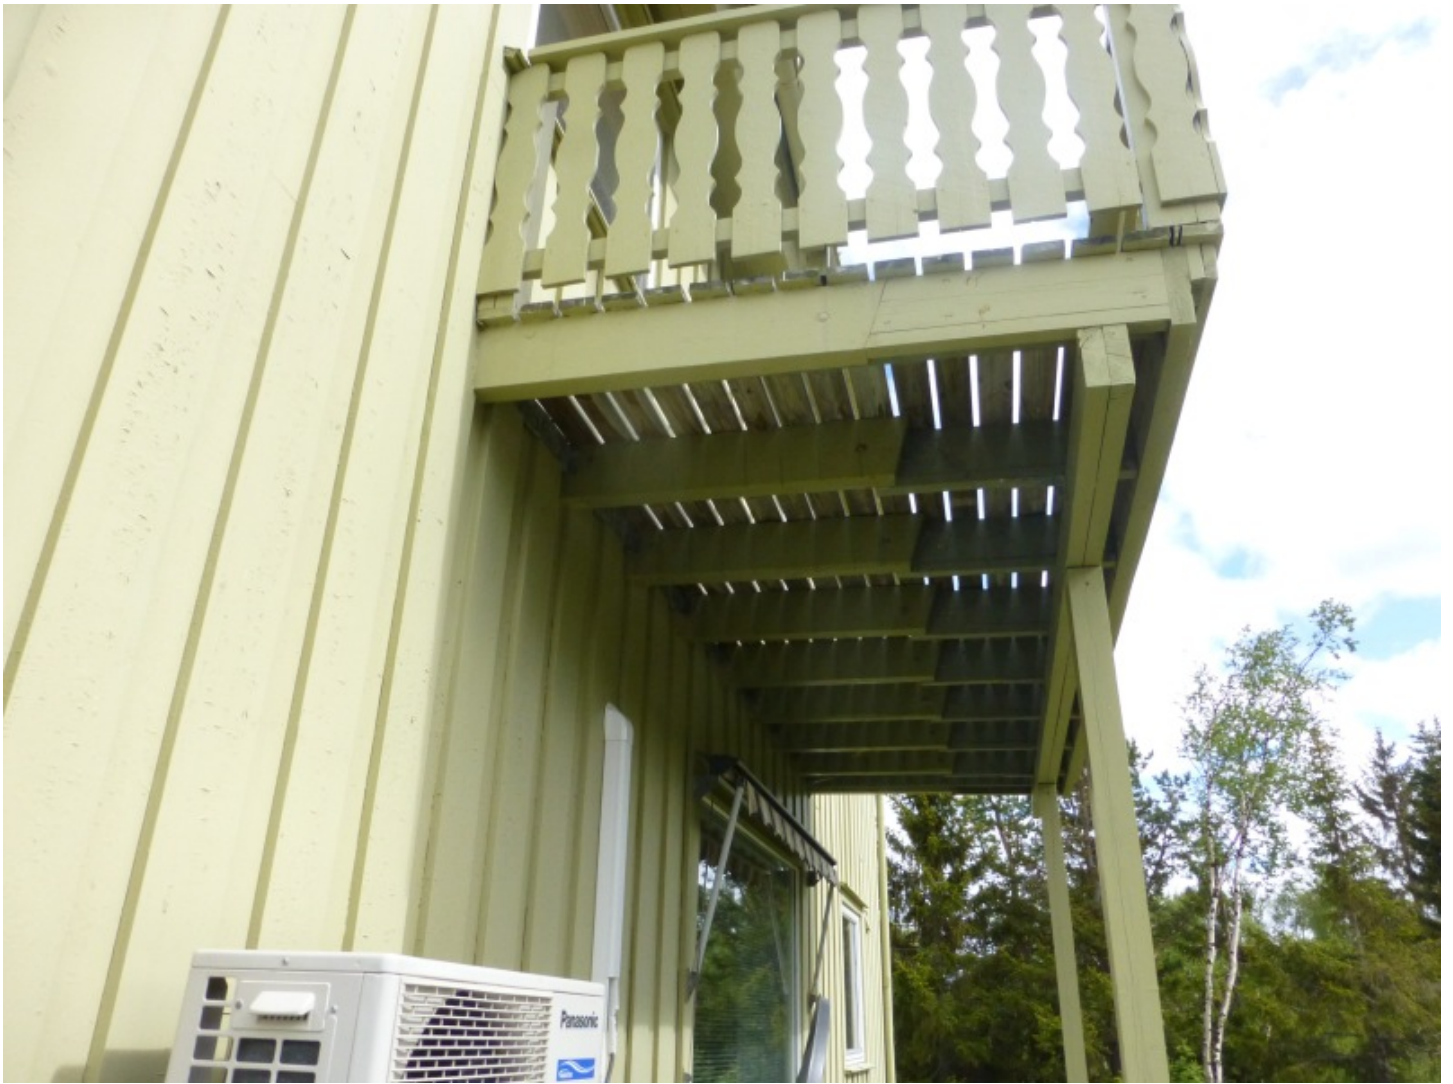
Balkong med utvidelse av nyere dato. Foto Arkitektskap juni 2016

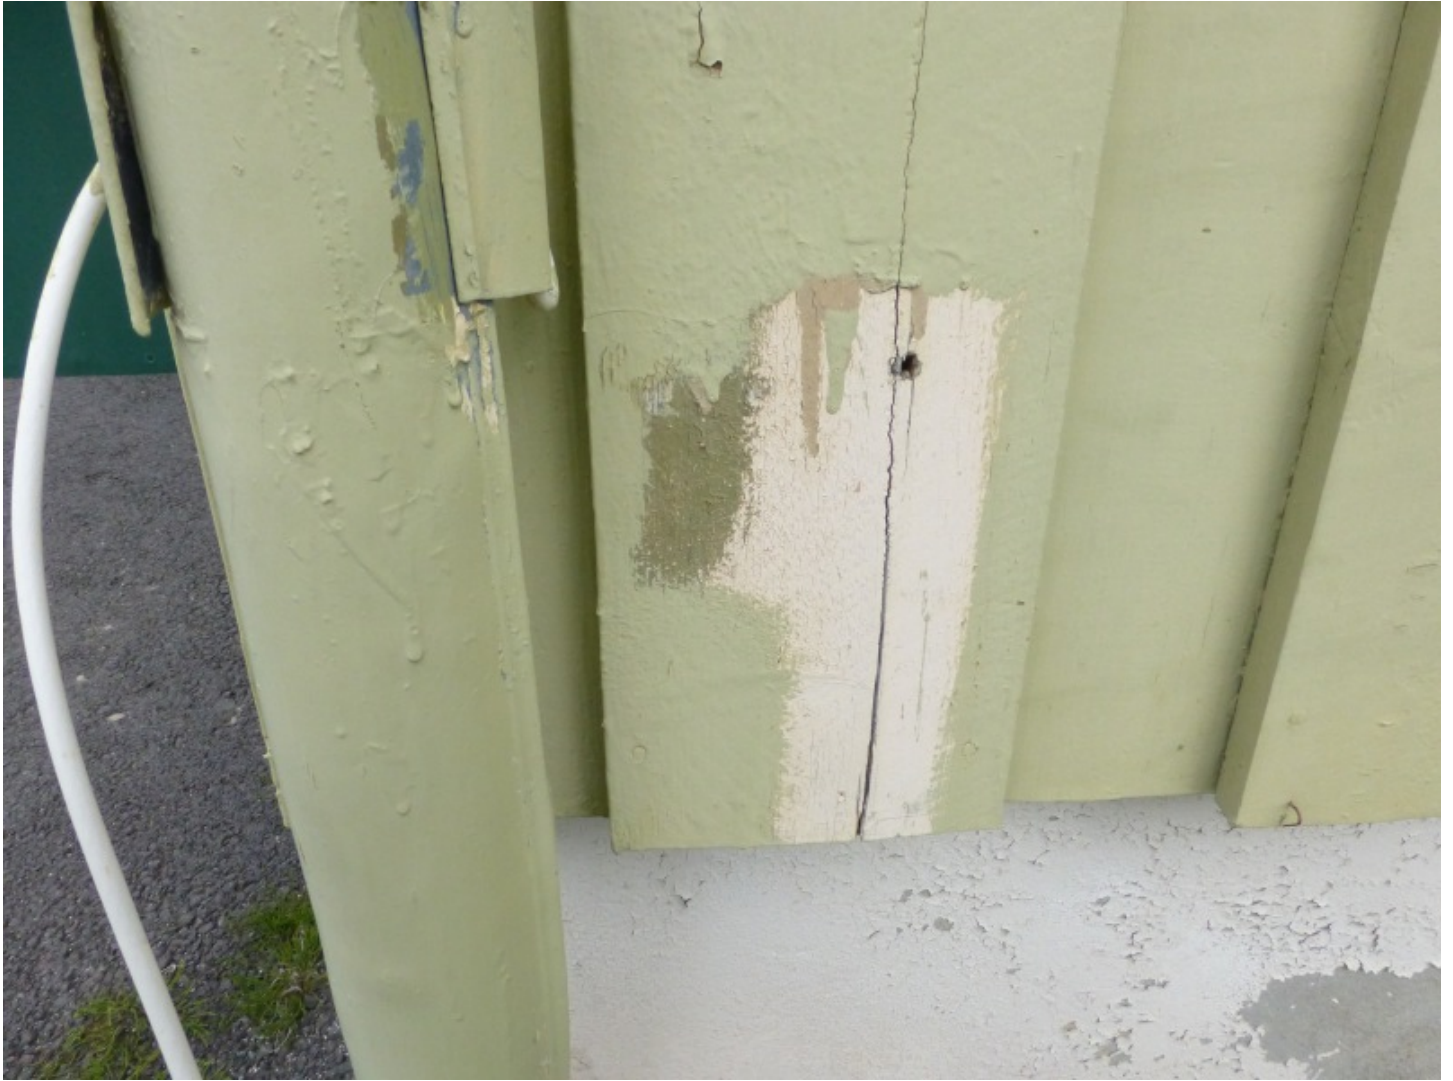
Utsnitt av hjørne mot sydvest som viser eldre fargelag. Foto Arkitektskap juni 2016

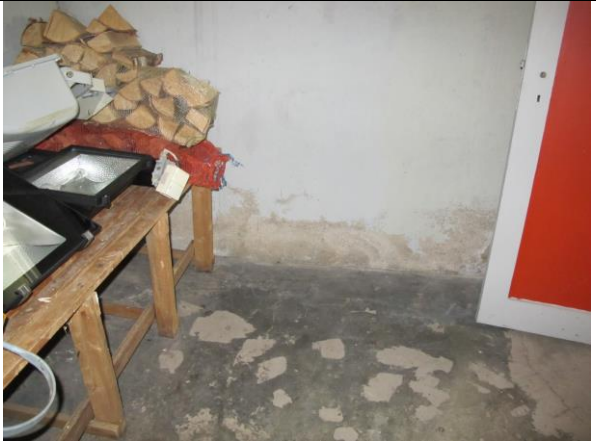
1

Saltutslag og fuktoppsug i vegg i kjeller
2

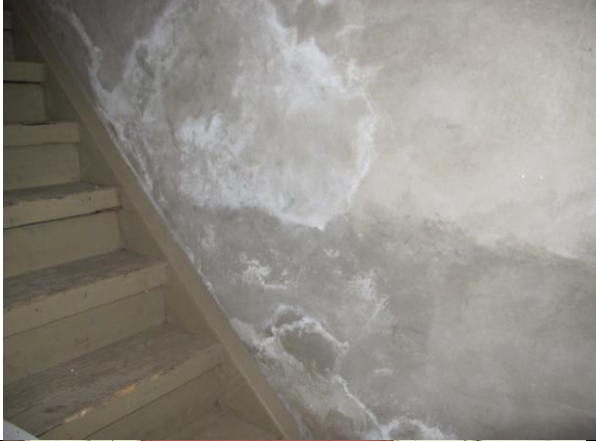
Saltutslag på vegg i trapp mot nord
3

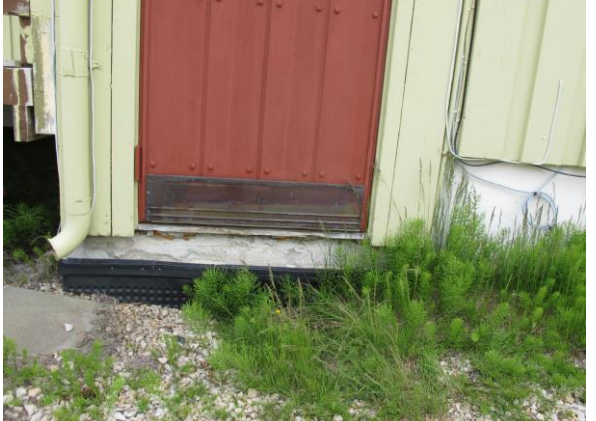
Mangelfullt beslag under dør på nordøstre hjørne.

Dato:	Skrevet av: Morten Holum	Befart:	Formål: Teknisk tilstandsvurdering av bygning
Bygningsdel (NS 3451)	Tilstandsgrad TG	Tilstand	Anbefalte tiltak
217 Drenering	TG 1	I følge opplysninger er det i nyere tid gravd opp og drenert rundt bygget. Ved befaring ble det registrert saltutslag og spor etter fuktoppsug på innside av yttervegg i kjeller.	Forholdet bør holdes under oppsikt i perioder med mye nedbør og under snøsmelting.
231 Bærende yttervegger	TG	Støpt grunnmur med pusset overflate, både utvendig og innvendig. Bærende yttervegger av bindingsverk med utvendig tømmermannspanel og innvendig kledning med panel og plater.	Skader på grunnmur er tatt med under 217 drenering. Kun opplysning.
234 Vinduer, dører porter	TG 2	De fleste originale vinduene er skiftet med nyere vinduer med isolerglass fra ca 1980. I 2 etasje mot syd sitter det 2 stk vinduer med isolerglass fra 1972. Disse inneholder PCB. Det er registrert enkelte originale vinduer med enkelt kittet glass i kjeller. Vinduene har trolig tidligere hatt smyglister for å dekke fugen mellom karm og mur. Disse er fjernet og vinduene er skummet for å tette mellom mur og karm. Dør til balkong i 2 etasje med enkelt kittet glass. Øvrige dører er malte tredører av forskjellig dato. Ingen av disse er originale. Dør på nordøstre hjørne mangler beslag under terskel.	De fleste vinduene er malingslitt og bør males innen rimelig tid. Det benyttes oljemaling. Vinduer med PCB er spesialavfall og må tas hele ut i rammen før levering til mottak når disse skal skiftes. Kittede vinduer går over og flekkittes der det er løs og sprukket kitt, før disse males. Det benyttes linoljekitt og linoljemaling. Treverket i kittfalsen påføres kvistlakk får ny kitt påføres. Kjellervinduene bør få montert smyglister for å dekke over skum, samtidig som en viktig detalj gjenskapes. Dør på nordøstre hjørne bør påmonteres beslag lik de på øvrige dører.

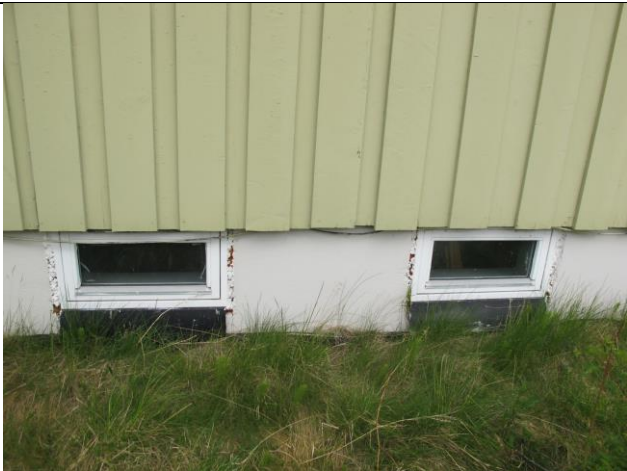
7

<p>Alle vinduene i kjeller mangler smyglister. Viduene er skummetfast og skummet er malt. Forholdet vil på sikt påføre både mur og viduskarm skades.</p>
8

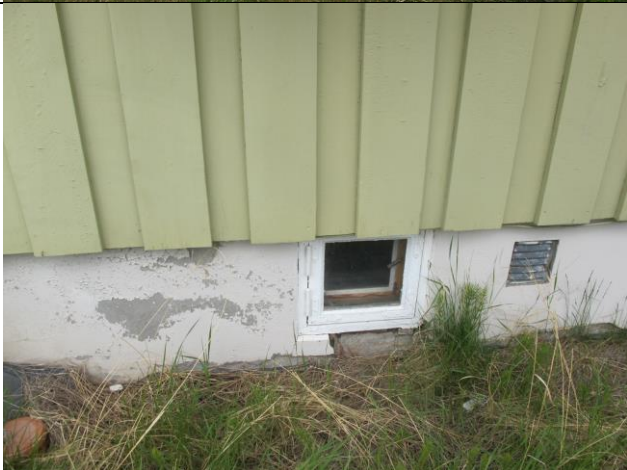
<p>Avfalsset maling på grunnmur mot syd.</p>
9

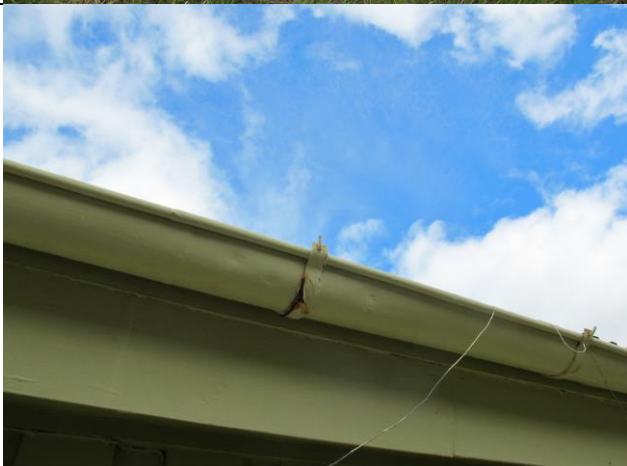
265 Gesims, takrenner og nedløp	TG 2	Takrenner og nedløp av malt sink. Det er registrert betydelig rustangrep på rennekroker og lokale skader på renner og nedløp.	Takrenner og nedløp har nådd sin levealder og bør skiftes. Nye renner og beslag utføres i sink.
271 Murte piper og ildsteder	TG 3	Piper av murt tegl. Bygget har to piper hvorav den ene har fått innvendig foringsrør av stål. Over tak har pipene utvaskede og til dels manglende fuger, spesielt pipen på det nordvestre hjørnet. Det er fare for at stein kan løsne og falle ned. Det anbefales ikke at pipene benyttes før forholdet er utredet og utbedret.	Pipene tas ned til fast mur og mures opp igjen. Det er viktig at all stein merkes og gjenbrukes.

<p>Rennekroker er svært ruskadet og har nådd sin levealder.</p>

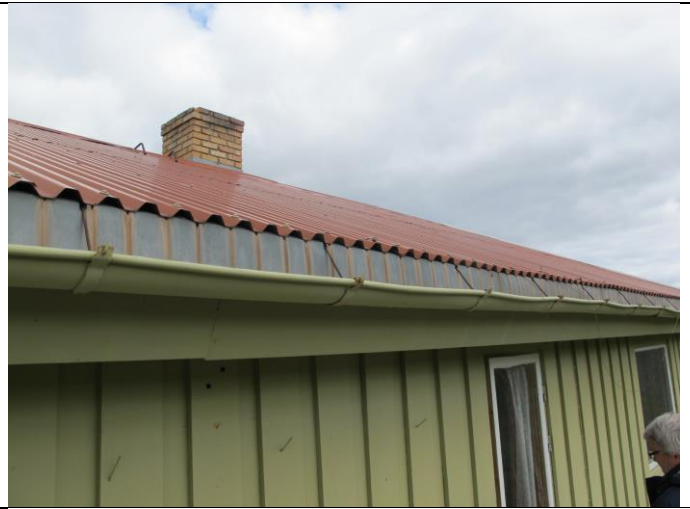
<p>10</p>

<p>Takrennen er deformert pga snø som sklir av taket. Takfotbeslaget har synlige rustskader.</p>
<p>11</p>	 	<p>Pipen har fått nytt foringsrør av stål, men teglstein og fuger er i svært dårlig forfatning.</p>

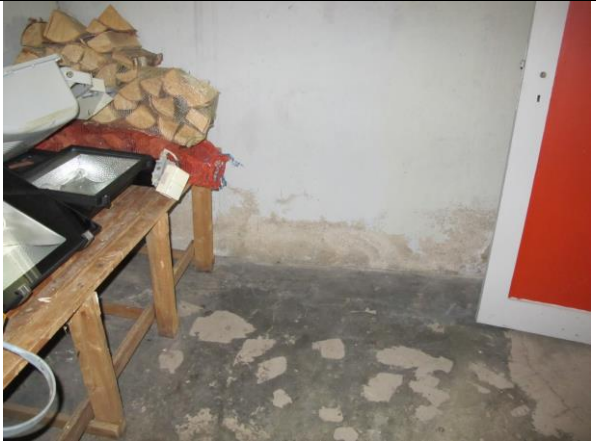
1

Saltutslag og fuktoppsug i vegg i kjeller
2

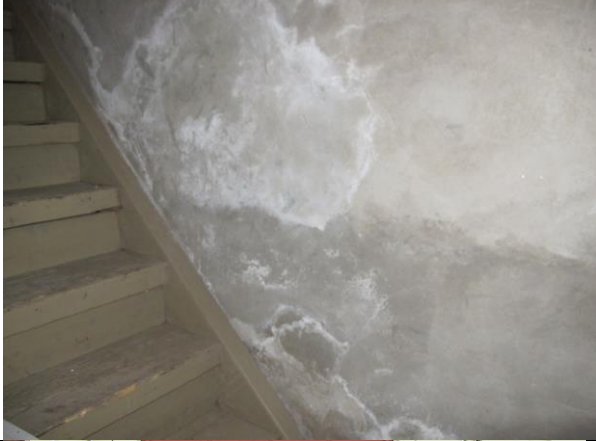
Saltutslag på vegg i trapp mot nord
3

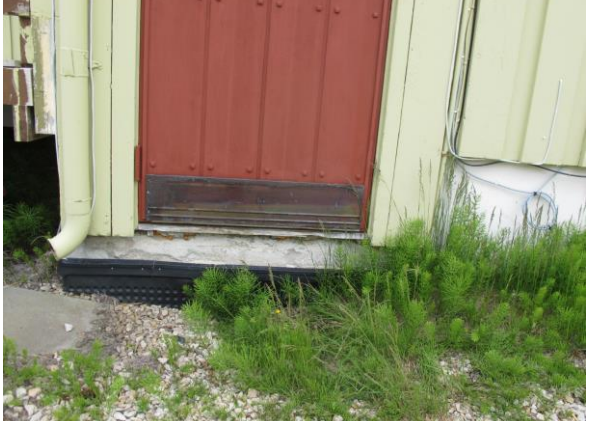
Mangelfullt beslag under dør på nordøstre hjørne.

Dato:	Skrevet av: Morten Holum	Befart:	Formål: Teknisk tilstandsvurdering av bygning
Bygningsdel (NS 3451)	Tilstandsgrad TG	Tilstand	Anbefalte tiltak
217 Drenering	TG 1	I følge opplysninger er det i nyere tid gravd opp og drenert rundt bygget. Ved befaring ble det registrert saltutslag og spor etter fuktoppsug på innside av yttervegg i kjeller.	Forholdet bør holdes under oppsikt i perioder med mye nedbør og under snøsmelting.
231 Bærende yttervegger	TG	Støpt grunnmur med pusset overflate, både utvendig og innvendig. Bærende yttervegger av bindingsverk med utvendig tømmermannspanel og innvendig kledning med panel og plater.	Skader på grunnmur er tatt med under 217 drenering. Kun opplysning.
234 Vinduer, dører porter	TG 2	De fleste originale vinduene er skiftet med nyere vinduer med isolerglass fra ca 1980. I 2 etasje mot syd sitter det 2 stk vinduer med isolerglass fra 1972. Disse inneholder PCB. Det er registrert enkelte originale vinduer med enkelt kittet glass i kjeller. Vinduene har trolig tidligere hatt smyglister for å dekke fugen mellom karm og mur. Disse er fjernet og vinduene er skummet for å tette mellom mur og karm. Dør til balkong i 2 etasje med enkelt kittet glass. Øvrige dører er malte tredører av forskjellig dato. Ingen av disse er originale. Dør på nordøstre hjørne mangler beslag under terskel.	De fleste vinduene er malingslitt og bør males innen rimelig tid. Det benyttes oljemaling. Vinduer med PCB er spesialavfall og må tas hele ut i rammen før levering til mottak når disse skal skiftes. Kittede vinduer går over og flekkittes der det er løs og sprukket kitt, før disse males. Det benyttes linoljekitt og linoljemaling. Treverket i kittfalsen påføres kvistlakk får ny kitt påføres. Kjellervinduene bør få montert smyglister for å dekke over skum, samtidig som en viktig detalj gjenskapes. Dør på nordøstre hjørne bør påmonteres beslag lik de på øvrige dører.

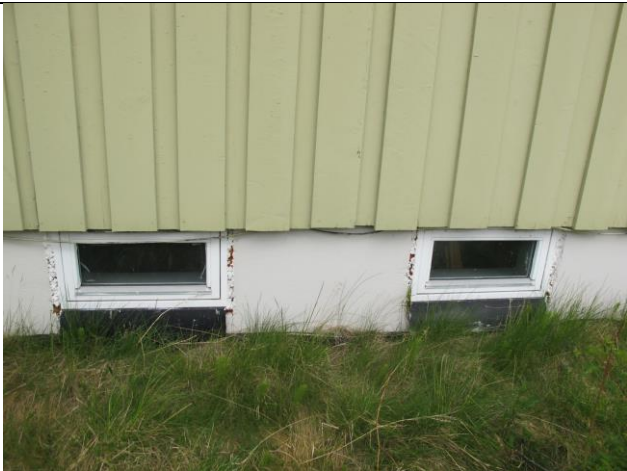
7

<p>Alle vinduene i kjeller mangler smyglister. Viduene er skummetfast og skummet er malt. Forholdet vil på sikt påføre både mur og viduskarm skades.</p>
8

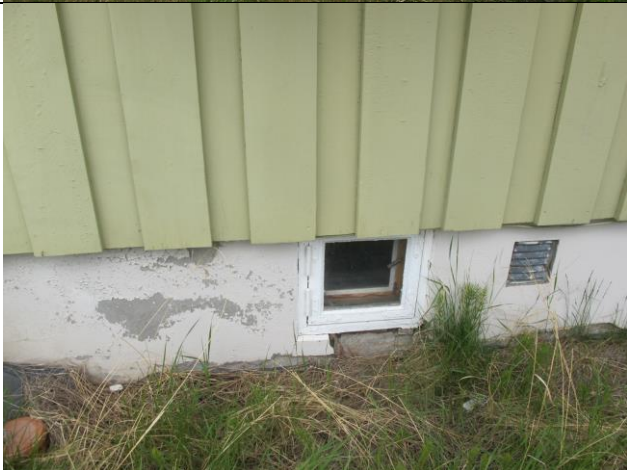
<p>Avfalsset maling på grunnmur mot syd.</p>
9

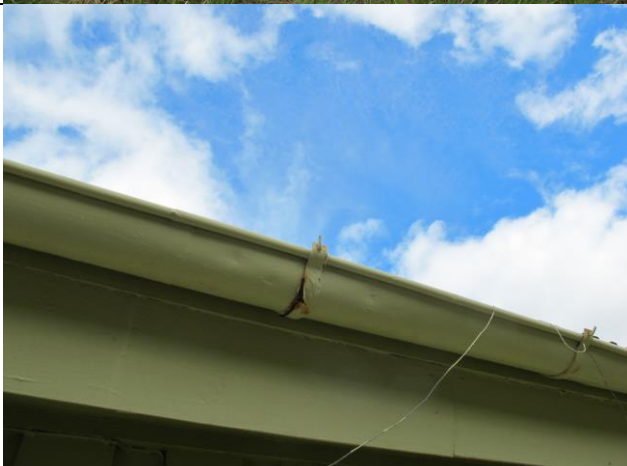
265 Gesimsar, takrenner og nedløp	TG 2	Takrenner og nedløp av malt sink. Det er registrert betydelig rustangrep på rennekroker og lokale skader på renner og nedløp.	Takrenner og nedløp har nådd sin levealder og bør skiftes. Nye renner og beslag utføres i sink.
271 Murte piper og ildsteder	TG 3	Piper av murt tegl. Bygget har to piper hvorav den ene har fått innvendig foringsrør av stål. Over tak har pipene utvaskede og til dels manglende fuger, spesielt pipen på det nordvestre hjørnet. Det er fare for at stein kan løsne og falle ned. Det anbefales ikke at pipene benyttes før forholdet er utredet og utbedret.	Pipene tas ned til fast mur og mures opp igjen. Det er viktig at all stein merkes og gjenbrukes.

<p>Rennekroker er svært ruskadet og har nådd sin levealder.</p>

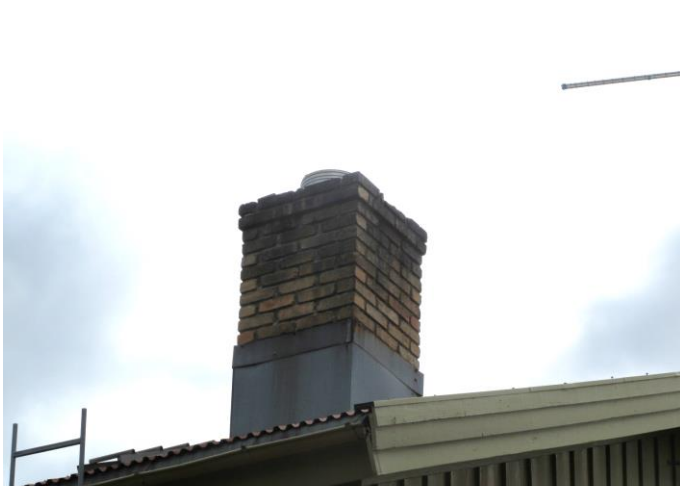
<p>Pipen har fått nytt foringsrør av stål, men teglstein og fuger er i svært dårlig forfatning.</p>

Bygget bærer preg av manglende vedlikehold over tid og har behov for utbedring. Spesielt gjelder dette utvendige overflater, dører og vinduer. Taket bør inspiseres og takplater festes. Pipen på det nordvestre hjørnet bør rives til fast mur og remures.
