## NOTAT

**Oppdragsnavn:** 1207801 Tolletaten kontrollgarasjer, konseptutvikling

**Emne:** GEOTEKNISK BESKRIVELSE AV GNR./BNR 40/111 I POLMAK – TANA KOMMUNE

**Dokumentkode:** 21506826-1

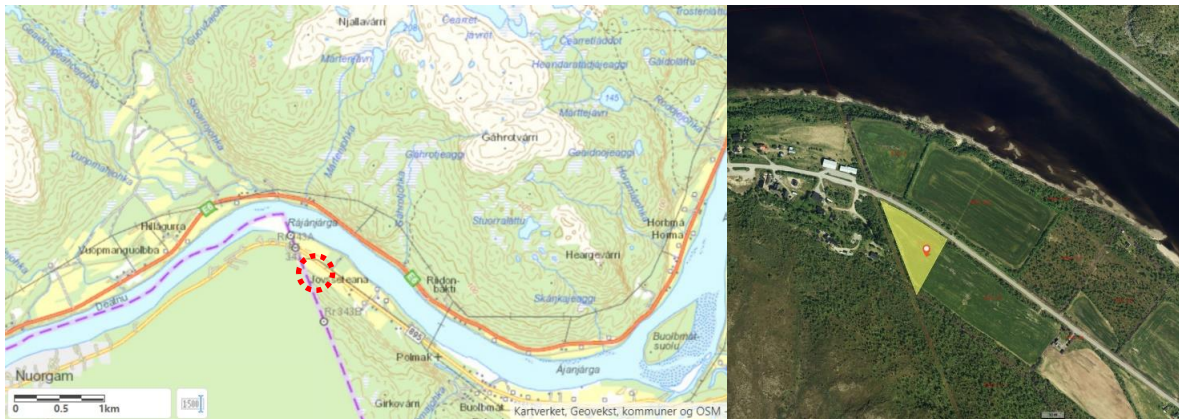
**Figur 1: Oversiktskart (tiltaksområdet er markert med rød polygon i venstre bild og gul polygon i høyre bilde).**

WSP Norge AS (tidl. Golder Associates) er engasjert av Statsbygg som bistående geotekniker i forbindelse med planlagt utbygging av kontrollgarasje for lastebiler ved grensen mellom Norge-Finland (gnr./bnr. 40/111) ved Polmak i Tana kommune. Figur 1 viser oversiktskart over området med plassering av tomta.

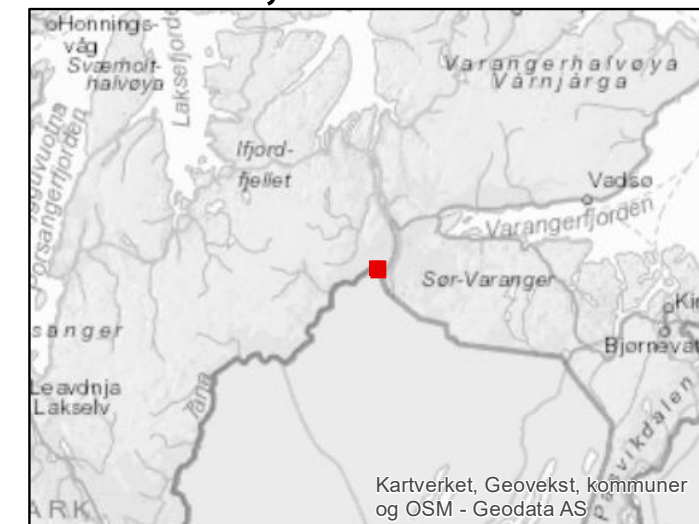
Dioritt og leukodioritt, mørke- til lysegrå, svakt foliert, middelskornet

Project no. 21506826	Sites	Figure Overview
Content <b>NGU - Geologi</b>		Sheet A3 1:6 000
Document		
Coordinate system ETRS 1989 UTM Zone 32N		
<b>STATSBYGG</b>

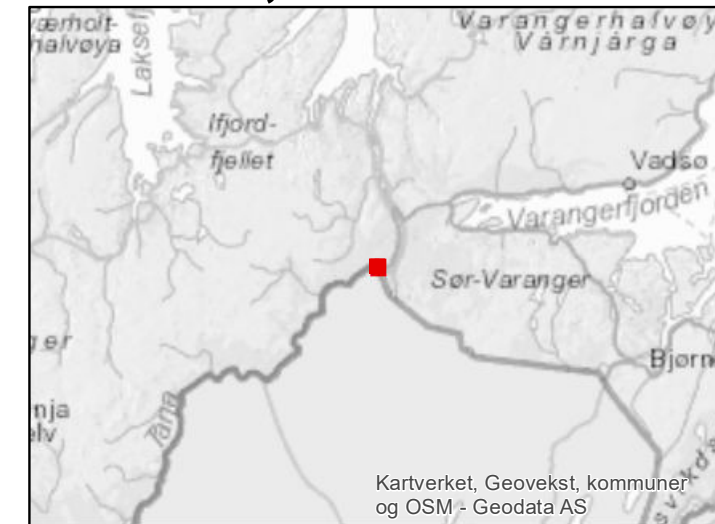
012-Morenemateriale, usammenhengende eller tynt dekke over berggrunnen
-

050-Elve- og bekkeavsetning (Fluvial avsetning)

Project no. 21506826	Sites	Figure Overview
Content <b>NGU - Løsmasser</b>		Sheet A3 1:5 000
Document		
Coordinate system ETRS 1989 UTM Zone 32N		
<b>STATSBYGG</b>

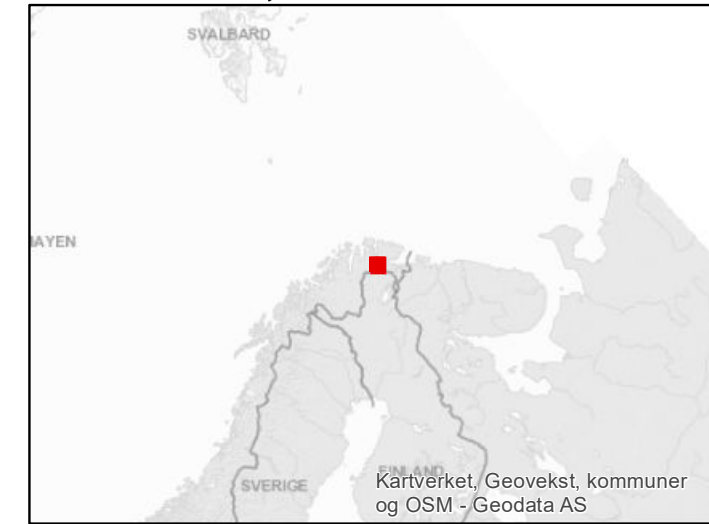
Kvikkleirepunkt fra Statens vegvesen

Project no. 21506826	Sites	Figure Overview
Content <b>NVE - Kvikkleirekartlegging</b>		Sheet A3 1:75 000
Document		
Coordinate system ETRS 1989 UTM Zone 32N		
<b>STATSBYGG</b>

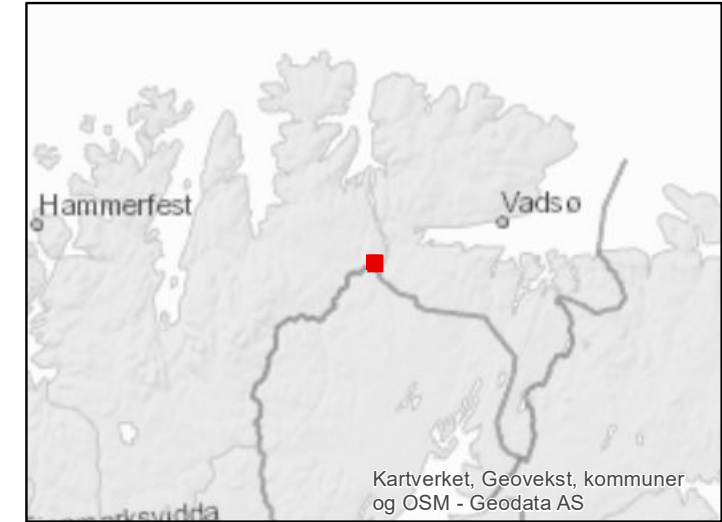
Flomareal
-

Project no. 21506826	Sites	Figure Overview
Content <b>NVE - Flom</b>		Sheet A3 1:10 000
Document		
Coordinate system ETRS 1989 UTM Zone 32N		
<b>STATSBYGG</b>		
Project <b>Toll</b>		Rev.
Sign HAS		Date 2021-12-14
Approved		Date
GRØNLAND 32B, 3045 Drammen, NORGE Tel: +47 32 85 07 71

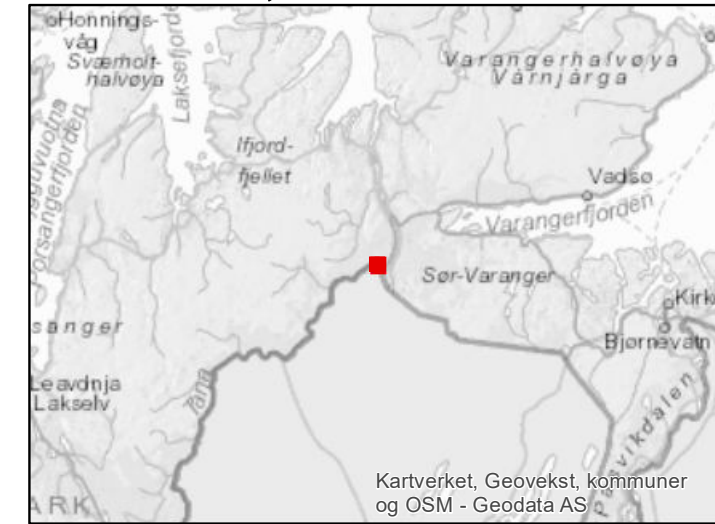
2 Høy

Project no. 21506826	Sites	Figure Overview
Content <b>NGU - Radon</b>		Sheet A3 1:6 000
Document		
Coordinate system ETRS 1989 UTM Zone 32N		
<b>STATSBYGG</b>

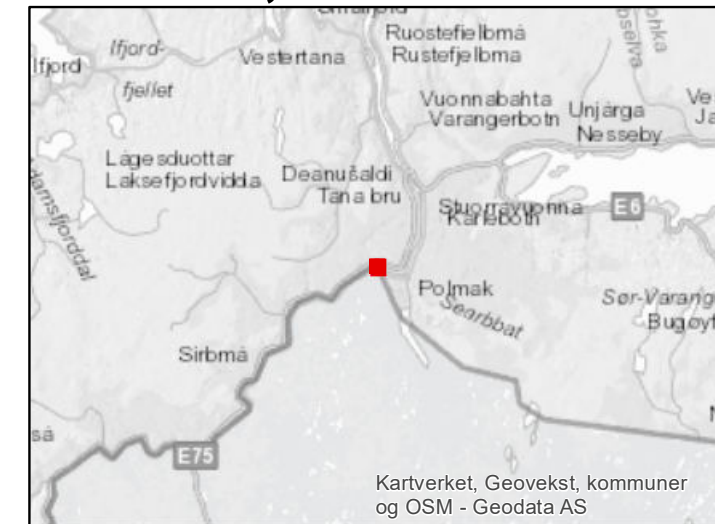
Legend across all datasets. Limits are in mm/year.

Project no. 21506826	Sites	Figure Overview
Content <b>NGU - INSAR</b>		Sheet A3 1:3 000
Document		
Coordinate system ETRS 1989 UTM Zone 32N		
<b>STATSBYGG</b>		
Project <b>Toll</b>		Rev.
Sign HAS		Date 2021-12-06
Approved		Date 2021-12-06

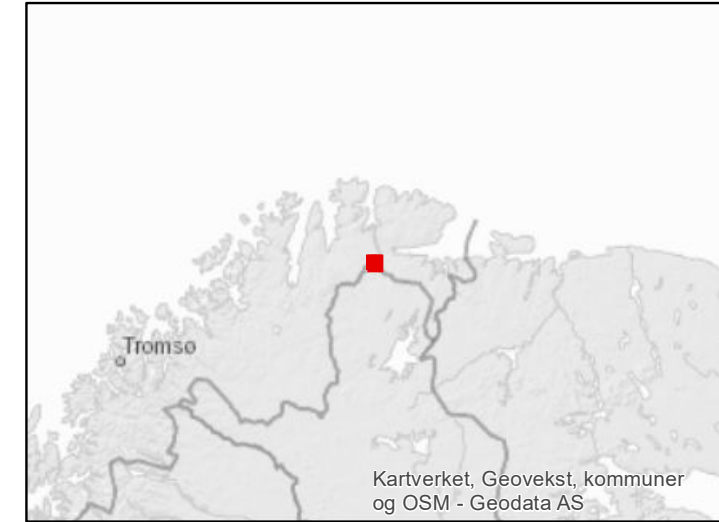
Boring diverse
-

Grunnvannsbrønn fjell
-

Løsmassebrønn

Project no. 21506826	Sites	Figure Overview
Content <b>GRANADA - Groundwater borehole</b>		Sheet A3 1:25 000
Document		
Coordinate system ETRS 1989 UTM Zone 32N		
<b>STATSBYGG</b>		
Project <b>Toll</b>		
Sign HAS		Rev.
Approved		Date 2021-12-06
GRØNLAND 32B, 3045 Drammen, NORGE Tel: +47 32 85 07 71

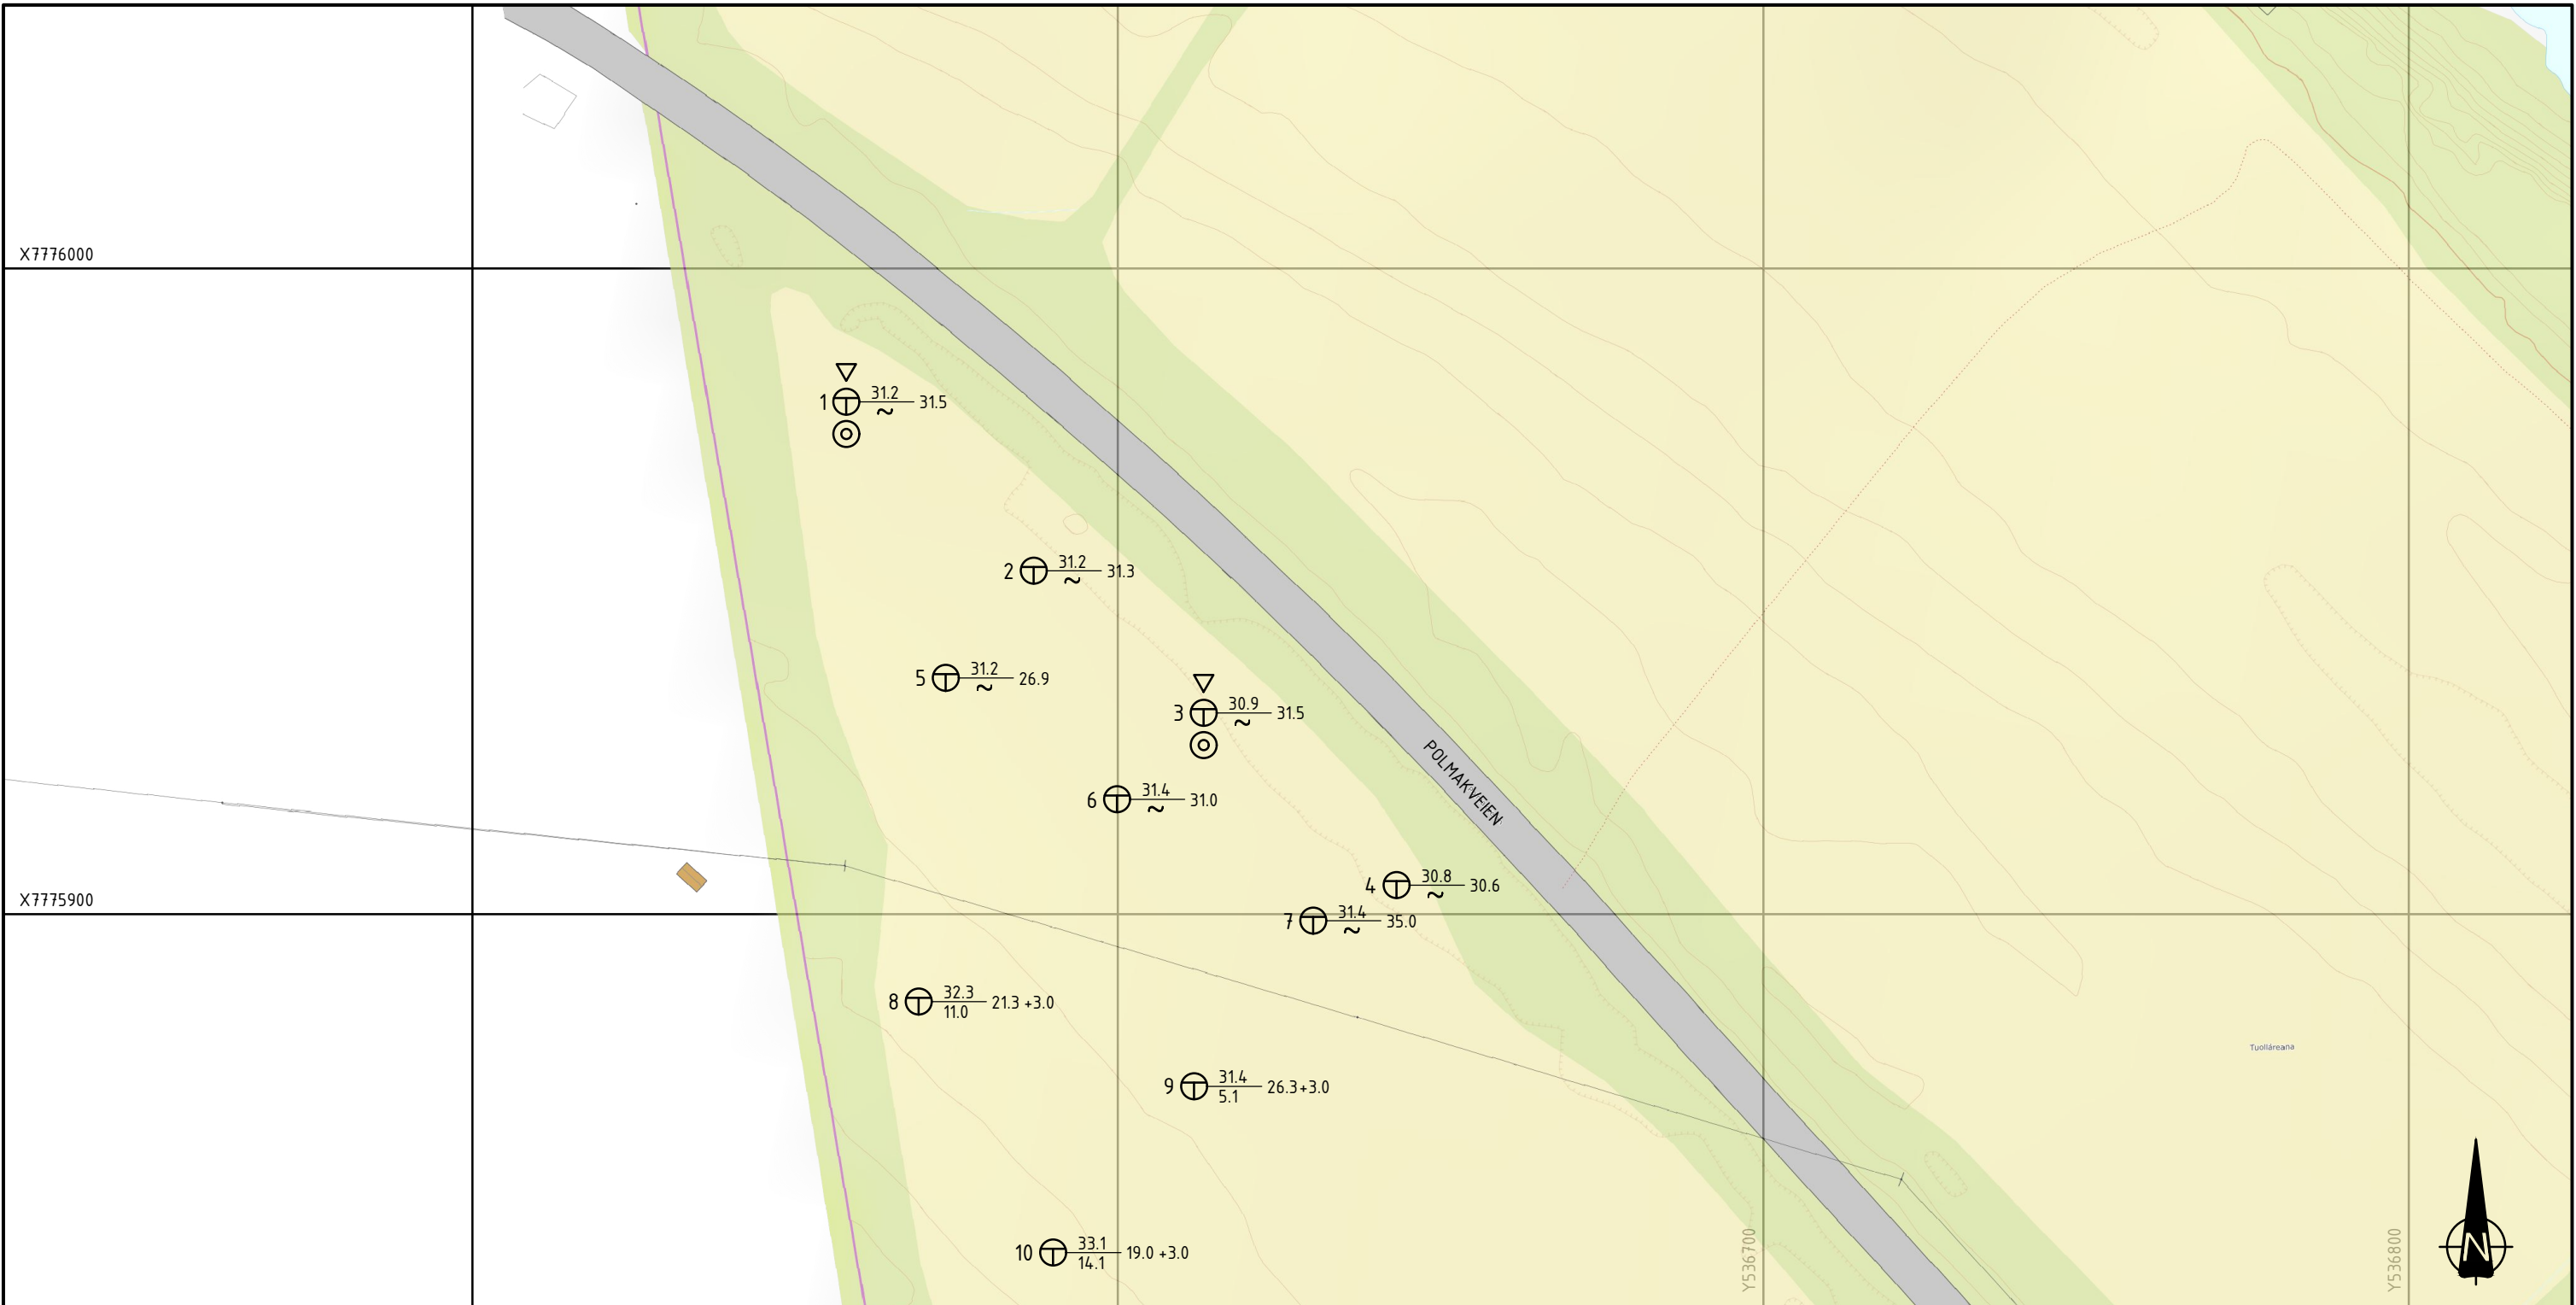
● DREIESONDERING	⊙ PRØVESERIE	⊖ PORETRYKKMÅLING
○ ENKEL SONDERING	□ PRØVEGROP	⊕ KJERNEBORING
▼ RAMSONDERING	▼ DREIETRYKKSONDERING	★ FJELLKONTROLLBORING
▽ TRYKKSONDERING	⊗ SKRUPLATEFORSØK	⚡ BERG I DAGEN
⊕ TOTALSONDERING	+ VINGEBORING
